No.	1/1
N°	AL-2003-06
Date	2003-07-11

SERVICE DIFFICULTY ALERT

HS 748 SERIES AIRCRAFT AILERON ACTUATING LEVER CRACKING

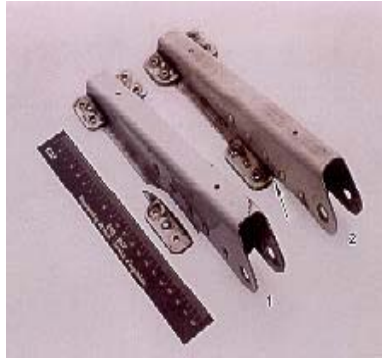
Investigation revealed that the aileron actuating lever P/N 1F11792 had cracked and was no longer in full contact with the control surface, resulting in an out of rig condition. It was initially suspected the damaged control lever was a result of high ground gust loading.

Lab analysis of this component and of another lever removed from a different aircraft indicated progressive fatigue crack growth in the radius of the attachment tabs in the same location on each part.

L'enquête a révélé que le levier de commande des ailerons, portant la référence 1F11792, était criqué et qu'il ne faisait plus parfaitement contact avec la gouverne, ce qui avait pour effet de le dérégler par intermittence. On a d'abord cru que les dommages qu'avait subis le levier de commande avaient été provoqués par des charges de rafale en terrain élevé.

L'analyse en laboratoire de ce composant ainsi que d'un autre levier déposé sur un autre appareil a permis d'établir qu'il y avait eu propagation progressive de criques de fatigue au même endroit de l'arrondi des pattes de fixation dans les deux composants.

To preclude further occurrences of this nature, Transport Canada strongly recommends operators of all HS 748 series aircraft to perform a detailed visual inspection of these components for cracking at their earliest convenience.

Pour éviter que surviennent d'autres incidents de cette nature, Transports Canada recommande fortement aux exploitants de tous les avions de la série HS 748 de procéder à l'inspection visuelle détaillée de ces composants afin de détecter tout criquage à la première occasion.
